Corrosion fissurante sous contrainte dans les faisceaux de tubes

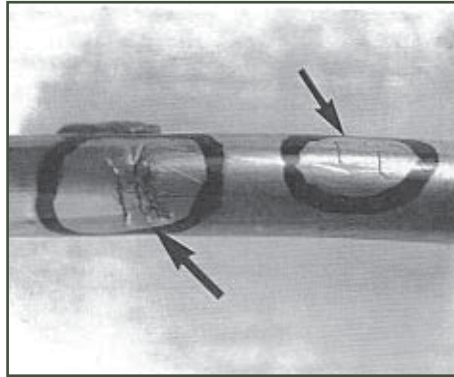
L'ion de chlorure produit de la CSC. La défaillance provient de l'intérieur du tube.

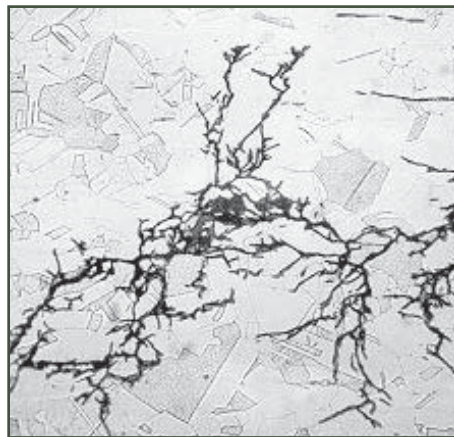
Photographie montrant la fissure en forme typique « d'éclair », associée à la CSC.
